**DIAGNÓSTICO DA DETERIORAÇÃO DO GRANITO NO FAROL DE
SÃO MIGUEL-O-ANJO (FOZ DO DOURO - PORTO)
E MEDIDAS DE CONSERVAÇÃO**

**Tese submetida à Faculdade de Ciências da
Universidade do Porto para a obtenção do grau de Mestre em
Geomateriais e Recursos Geológicos**

**Departamento de Geologia
Faculdade de Ciências da Universidade do Porto
DEZEMBRO 2008**

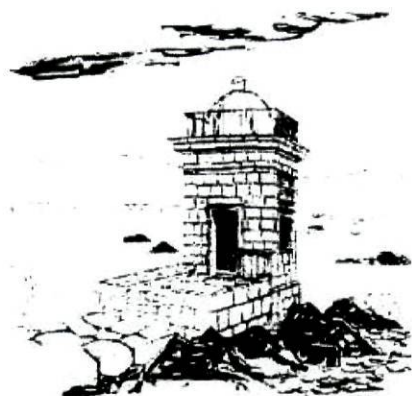
a)

Exteriormente tem a forma quadrangular, mas o interior é octogonal (figura 3.2), orientado para os pontos cardeais, com três nichos do formato de conchas incrustados na parede a Sul, nas paredes e, segundo consta, teve em tempos um altar barroco do século XVIII. Junto das janelas arquitravadas, uma a nascente e outra a poente (actualmente emparedada), existiam pequenos bancos de pedra e uma escada em caracol (cujo vão se encontra entaipado) que permitia aceder à cobertura, onde funcionariam os fogos que de noite permitiriam a orientação dos navegantes. No exterior numa pedra

Fig.3.2.a) – Capela-Farol de S. Miguel-o-Anjo, vista de terra (desenho e reconstituição de Gouveia Portuense). Este farol, edificado em 1528, será o mais antigo farol português e o segundo mais antigo da Europa, tendo sido classificado como Imóvel de Interesse Público, em 5 de Janeiro de 1951 - Dec. N° 38147. Estes esquemas encontram-se em JESUS (2003).

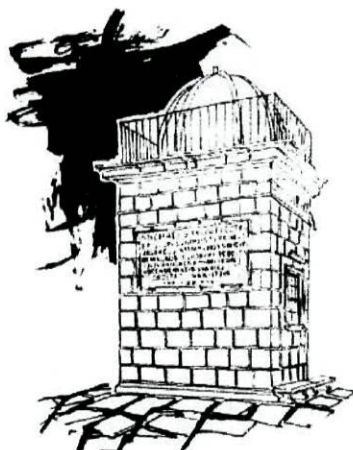
Fig. 3.3 – Capela-Farol de S. Miguel-o-Anjo nas suas faces voltadas para o rio e para o lado nascente, invocando a protecção de Deus e incentivando aos navegadores a sua passagem, sem perigo, pela barra, menciona que num dos testemunhos deixados nas paredes deste edifício se refere que o farol acendia todas as noites e era sustentado pelos réditos do próprio Bispo, D. Miguel da Silva. Retirado de JESUS (2003)

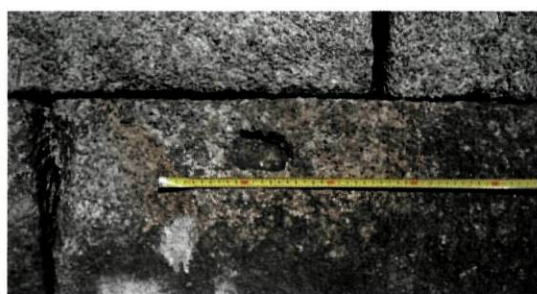
Pedras delimitadas por juntas, em que foram utilizadas argamassas de cimento Portland, apresentam desagregação granular nas zonas adjacentes às argamassas, originando o arredondamento das arestas e vértices. Quando se sobrepõem os efeitos provocados pela ascensão capilar de soluções salinas a partir do solo e os provocados pela utilização recente de argamassas de cimento Portland, as pedras exibem desagregação granular diferencial, forte nos bordos com perdas importantes de material pétreo, e, menos intensa no centro da superfície exposta, resultando o centro saliente relativamente aos bordos (figura 3.7d). Quando a perda de material é muito forte nos bordos das pedras, as argamassas ficam em relevo, aumentando o contraste entre as pedras e as argamassas, podendo mesmo cair devido à falta de base de sustentação por parte das pedras erodidas.

Fig. 3.7 – a), b), c), e d) – Desagregação granular no Farol de S. Miguel-o-Anjo na Foz do Douro

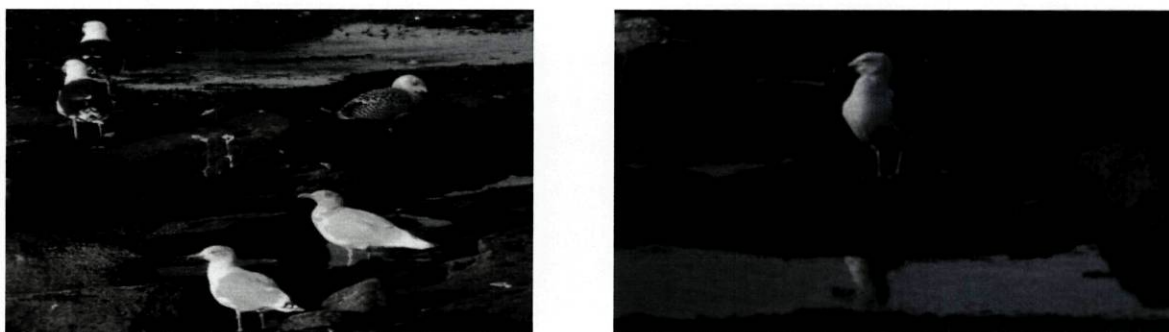
As aves (gaivotas) exercem uma acção física sobre as superfícies das pedras, através de bicadas, unhadas e instalações de ninhos (os grãos de areia constituintes da pedra auxiliam a sua digestão) (figura 3.16).

Fig. 3.16 – Gaivotas cujo nome científico é *Larus fuscus graellsii* na Foz do Douro

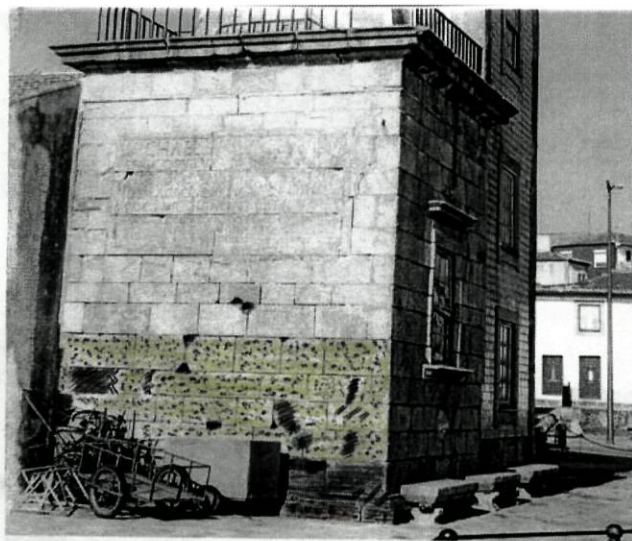
resultantes das colónias de algas e cianobactérias apresentando uma coloração verde brilhante. Este tipo de deterioração não parece contribuir em grande escala para a deterioração acelerada do monumento.

Fig. 3.17 – Cartografia das deteriorações existentes num sector da fachada Sul do Farol de S. Miguel-o-Anjo

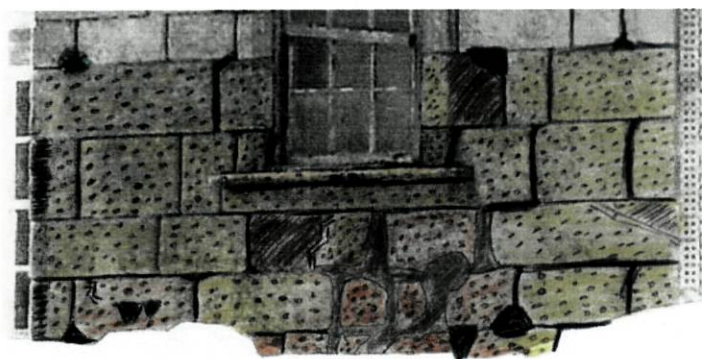
Fig. 3.18 – Cartografia das deteriorações existentes num sector da fachada Nascente (Este) do Farol de S. Miguel-o-Anjo

A desagregação granular é o tipo de deterioração dominante na fachada Sul na área em estudo, sendo notória na superfície das pedras uma rugosidade provocada por grãos salientes que se vão destacando, por desgastar, dos outros grãos. Esta rugosidade difere de pedra para pedra, consoante o tipo de granulometria e intensidade da deterioração presente em cada uma. A desagregação granular foi encontrada nas amostras FSMA2 e FSMA3. As plaquetas aparecem na amostra FSMA1. A alteração cromática aparece nas amostras FSMA1, FSMA3, FSMA4, embora como se verá mais adiante é somente superficial. Os filmes negros aparecem nas amostras FSMA1. A patina (película) verde aparece nas amostras FSMA7A e FSMA7B. Os líquenes estão presentes nas amostras FSMA2, FSMA5, são líquenes crustáceos de cor branca ou de talo ligeiramente fissurado aureolado, apotécios lecanorinos angulosos, de margem pouco visível, imersos nas auréolas e por vezes fundidos no talo, têm o disco negro ou esbranquiçado devido à presença de pruina. São bioindicadores de locais com poluição, têm tolerância a zonas de poluição urbana (figura 3.19). Os líquenes presentes na amostra FSMA6 são do tipo foliáceo. Os líquenes foliáceos de talo amarelos mas podendo adquirir uma tonalidade esverdeada à sombra, são os *Xanthoria parietina*, o seu diâmetro não ultrapassa os 8 – 10 centímetros, são bastantes tolerantes à poluição das zonas urbanas.

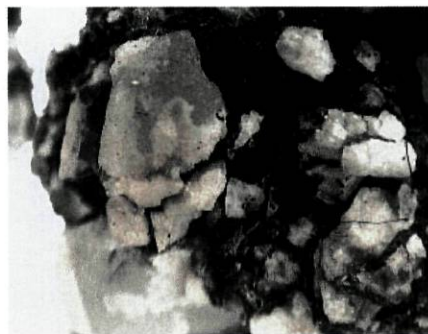
Na análise do espectro de Raman verificou-se que em FSMA 4 a capa de óxidos de ferro (Fe_3O_4 - FeO . Fe_2O_3) de lixiviação sobre o quartzo é superficial. Da análise do espectro das amostras FSMA3 e FSMA11 não existe alteração da albite ($\text{NaAlSi}_3\text{O}_8$ - tectosilicato), esta não apresenta modificações cromáticas, logo neste granito ainda não ocorreu a alteração-modificação cromática da albite (albitização) pelos agentes da meteorização (figura 3.24). A albite destaca-se entre os minerais mais estáveis da série de GOLDICH (1938). A cor bege amarelada que o granito do Porto apresenta corresponde à alteração *in situ* (pedreira), e não a alterações cromáticas posteriores como geomaterial no Farol de S. Miguel-o-Anjo.

e) FSMA3 – depósitos concêntricos de óxidos de ferro no granito

Figura 3.24 – Observação dos resultados da espectroscopia de Raman na amostra, FSMA3, FSMA4 e FSMA11, e observação ao microscópio estereoscópico binocular das amostras FSMA3 e FSMA4 (com ampliação e 20x.).

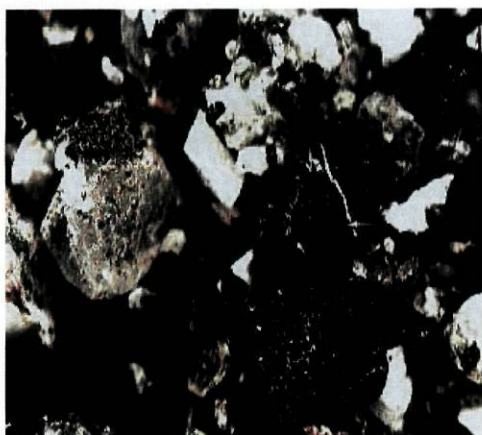
Fig. 3.25 – Principais aspectos observados na amostra da crosta negra. c) e d) - Aspectos observados em MEV-EDS de cinzas volantes carbonosas, ricas em S, Si e Al depositadas sobre gesso. e) -Localização de Z1, Z2, Z3 e Z4 onde foram efectuados os difactogramas para análise de Difracção dos raios X – DRX. f), g), h) e i) – Difactogramas de Z1, Z2, Z3 e Z4. h) e i) – Observação ao microscópio estereoscópico binocular (com ampliação 20x) da crosta negra, e líquenes associados (a, b) e das cinzas volantes associadas.

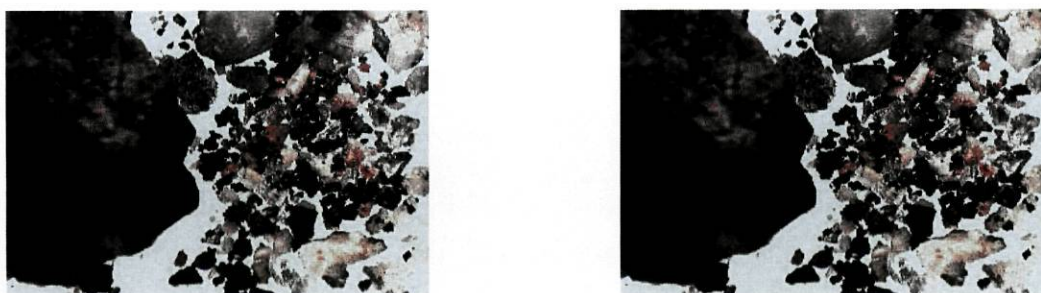
Fig. 3.26 – Observação ao microscópio estereoscópico binocular da amostra FSMA1, com ampliação 20x

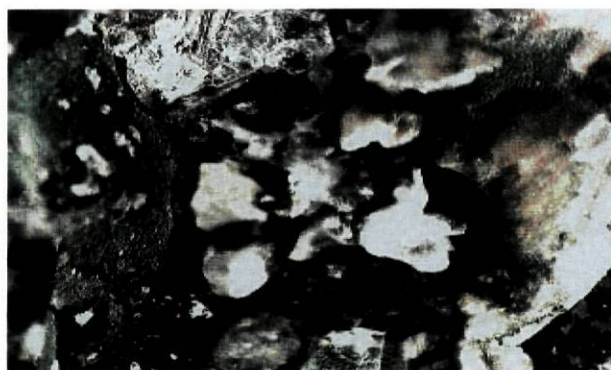
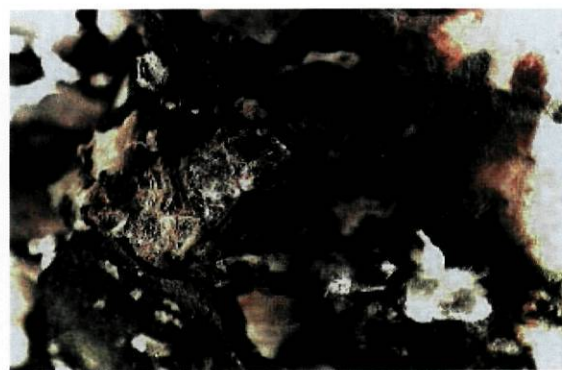
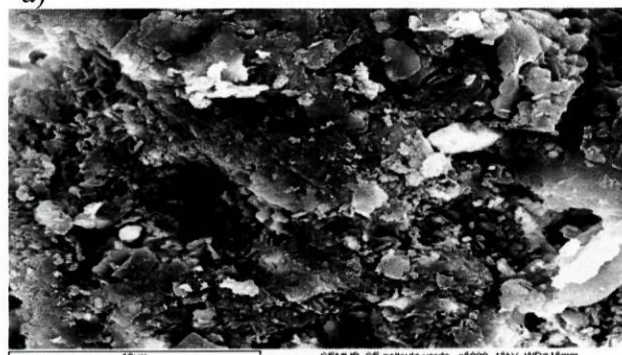
No ensaio Microscopia electrónica de varrimento (CryoSEM), aplicou-se uma energia de 15kV e uma distância focal de 15mm, verificou-se que a amostra (base) é rica em carbono e sulfato de bário. O mineral presente é a Barite (sulfato de bário – BaSO_4) (figura 3.30).

Fig. 3.30 – Principais aspectos observados na amostra da patine verde (película verde). c) e d) - Aspectos observados em MEV-EDS de película sulfato de bário, ricas em Fe, Silicatos de magnésio (Si e Mg) e cloretos de sódio. e) -Localização de Z1, Z2 e Z3 onde foram efectuados os difactogramas para análise de Difracción dos raios X – DRX. f), g) e h) – Difactogramas de Z1, Z2 e Z3. a) e b) – Observação ao microscópio estereoscópico binocular da patine verde no granito, com ampliação 20x.

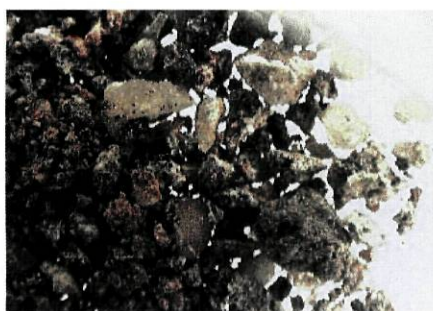
Os resultados da observação ao microscópio estereoscópico binocular das amostras FSMA13 e FSMA17 (figura 3.35), permitiram verificar que as argamassas antigas existentes são de cal aérea do tipo calcítica e que na sua formulação foram utilizados dois tipos de agregados distintos. Por um lado, agregados formados por areias do granito do Porto e compostos essencialmente por feldspatos, quartzo, micas (biotite e moscovite), tem clorite, calcite e caulinite, entre outros, agregados de composição heterogénea compostos por minerais de origem magmática (quartzo e feldspato) e rochas metamórficas, provavelmente provenientes de areia de rio. Não se detectou a existência de pozolanas (materiais siliciosos ou silico-aluminosos que por si só não endurecem debaixo de água, mas que finamente divididos e na presença de humidade reagirão quimicamente com o hidróxido de cálcio (cal hidratada – $\text{Ca}(\text{OH})_2$) a temperaturas vulgares formando compostos com propriedades cimentícias). A argamassa da amostra FSMA 17 é da parede Norte interior e apresenta sais de cloretos no seio dos agregados de feldspatos, quartzo e moscovite.

a) FSMA13 – Argamassa da fachada Nascente

Fig. 3.35 – Observação ao microscópio estereoscópico binocular das argamassas presentes no Farol de S. Miguel-o-Anjo na Foz do Douro, com ampliação 20x.

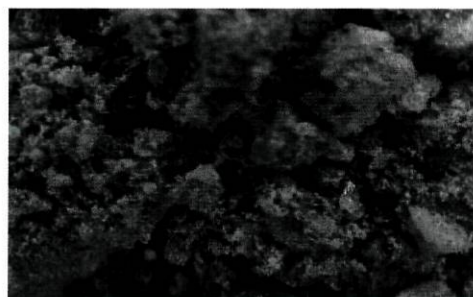
b) FSMA17 – Argamassa da parede Norte com sais de cloretos

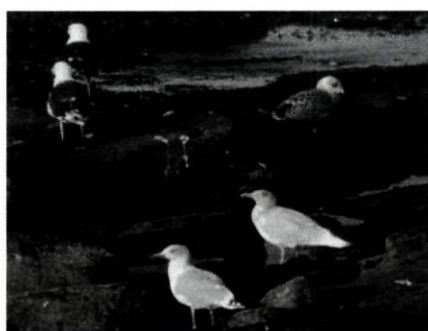
Fig. 5.1 – Gaivotas cujo nome científico é *Larus fuscus graellsii* na Foz do Douro

A aglomeração de fezes de pombos/gaivotas no Farol de S. Miguel-o-Anjo e nos edifícios adjacentes é considerável, e a tarefa de limpeza fica dispendiosa. São muitos os problemas encontrados pela aglomeração de fezes, penas e restos de ninhos, que levam a entupimentos de sistema de drenagem de águas de chuva.

Estes sistemas têm como objectivo evitar o acesso ou permanência dos pombos (*Columbia livia*) e gaivotas (*Larus fuscus graellsii*) nas superfícies, protegendo o Farol de S. Miguel-o-Anjo na Foz do Douro (figura 5.1).

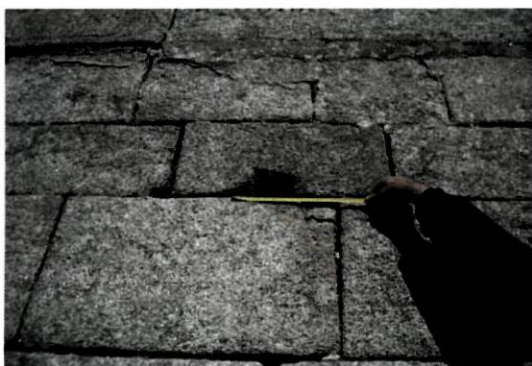
a)

Fig.5.2 – Juntas sem argamassas do Farol de S. Miguel-o-Anjo na Foz do Douro: Fachada lateral Sul (a) e fachada lateral Nascente (b)

Todas as juntas que se encontrem abertas ou em desagregação deverão ser libertas de todos os materiais estranhos e prejudiciais à pedra, sais solúveis, incrustações, materiais orgânicos, ervas, entre outros (figura 5.2a e 5.2b).

Segundo HENRIQUES (2004), o tratamento das juntas consiste em três fases distintas: Remoção dos materiais não funcionais; Enchimento parcial dos vazios existentes; Refechamento superficial.

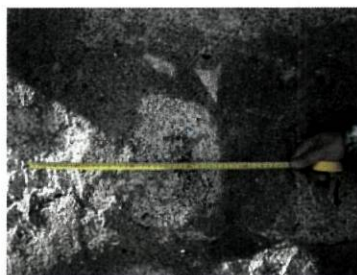
Fig. 5.3 – Fachada lateral Nascente (Este) do Farol de S. Miguel-o-Anjo. a) Juntas entre blocos que se encontram preenchidas com argamassas de cimento; b) Argamassas de cimento que se sobrepõem à pedra.

No Farol de S. Miguel-o-Anjo existem algumas juntas entre blocos que se encontram preenchidas com argamassas de cimento, reconhecíveis pela sua cor característica, cuja remoção se afigura difícil sem causar danos nas pedras adjacentes (figura 5.3a). Nesse contexto, sempre que as argamassas se encontram em boas condições e em locais não visíveis de perto é melhor não remover e deixá-las sem intervenção. Quando estão situadas em zonas visíveis, a colocação de uma simples velatura não assegura boas condições de cobertura, pelo que se deve remover superficialmente as argamassas existentes, de forma a possibilitar a aplicação de um fino estrato de argamassa nova. Nos locais em que as argamassas de cimento se sobrepõem à pedra, criando manchas dissonantes, deve proceder-se à sua remoção porque estão contribuir para a degradação por libertação de sais, caso apresentem elevadas concentrações de ligantes ricos em iões, como é o caso do cimento nas zonas visíveis (figura 5.3b).

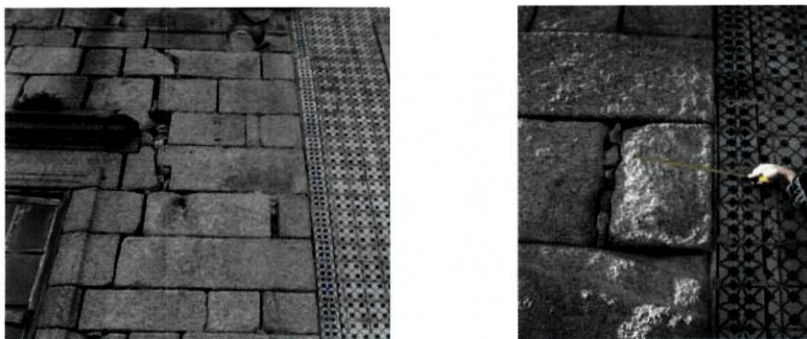
Fig. 5.4 – Juntas profundas sem argamassas na fachada Nascente (Este) do Farol de S. Miguel-o-Anjo na Foz do Douro – Porto.

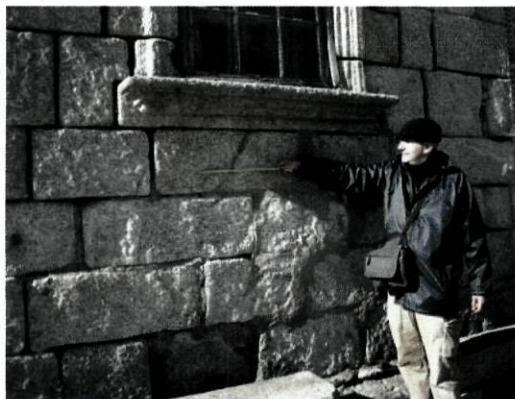
Fig. 5.5 – Fissuras nas pedras de granito Fachada lateral Nascente (Este) do Farol de S. Miguel-o-Anjo.
